省道 S270 线鹤城至杜阮段扩建工程（鹤城小
官田村至共和宝丰新城段）泮坑村临时用地
土地复垦项目质量评估报告

项目单位：鹤山市一八工程建设有限公司

编制单位：广东华地自然空间规划研究有限公司

编制日期：2023 年 12 月

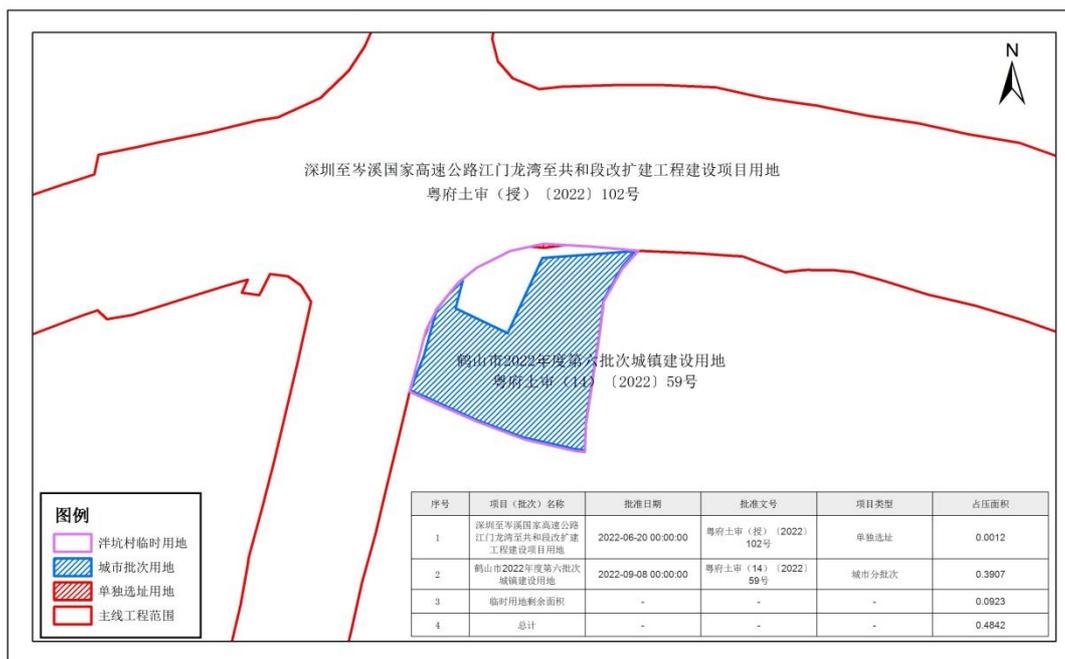
图 1-1 临时用地与已批复建设项目位置关系图

由于深圳至岑溪国家高速公路江门龙湾至共和段改扩建工程建设项目和鹤山市 2022 年度第六批次城镇建设用地项目建设需要，压占本次临时用地面积为 0.3919hm²（折合 5.88 亩），其中深圳至岑溪国家高速公路江门龙湾至共和段改扩建工程建设项目压占面积为 0.0012hm²，于 2022 年 6 月 20 取得永久建设用地批复（批复文号为粤府土审（授）〔2022〕102 号）；鹤山市 2022 年度第六批次城镇建设用地项目压占面积为 0.3907hm²，于 2022 年 9 月 8 取得永久建设用地批复（批复文号为粤府土审（14）〔2022〕59 号）。临时用地与已批复建设项目位置详见图 1-1。

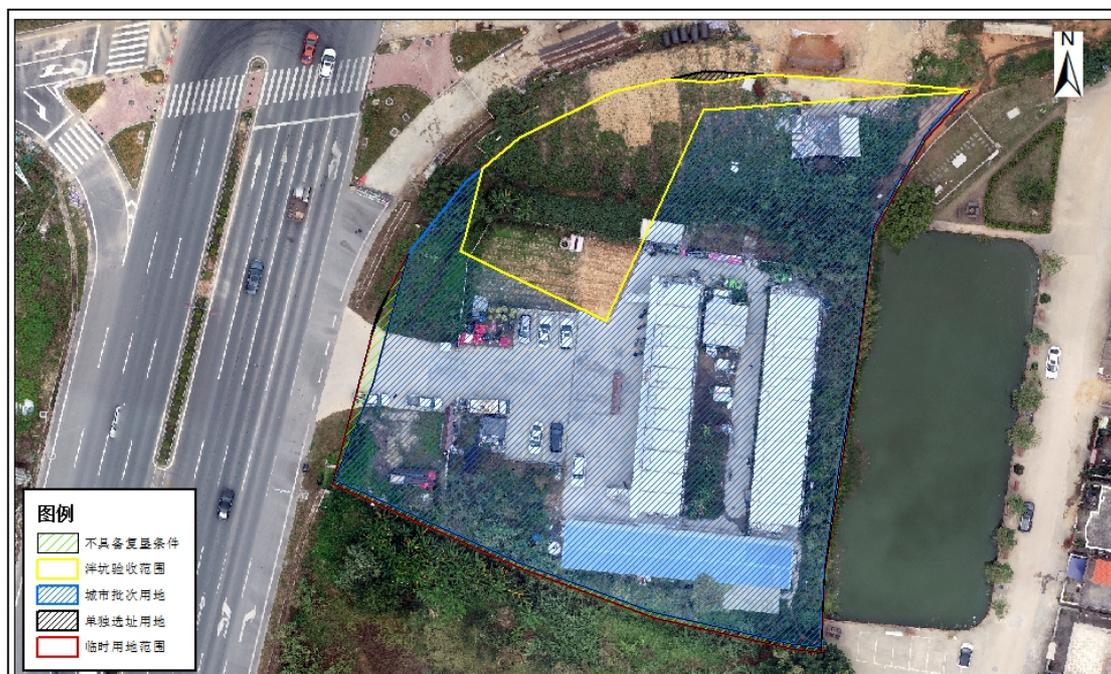
图 2-1 面积关系说明图

根据现场踏勘情况、责任范围线面积并结合权属人意见，考虑周边环境适宜性及现场实际情况，本次项目复垦责任地块面积为 0.0923hm^2 ，复垦为旱地 0.0810hm^2 ，其中 0.0113hm^2 不具备复垦条件，按原地类复垦，复垦率为 100%，详见下图。

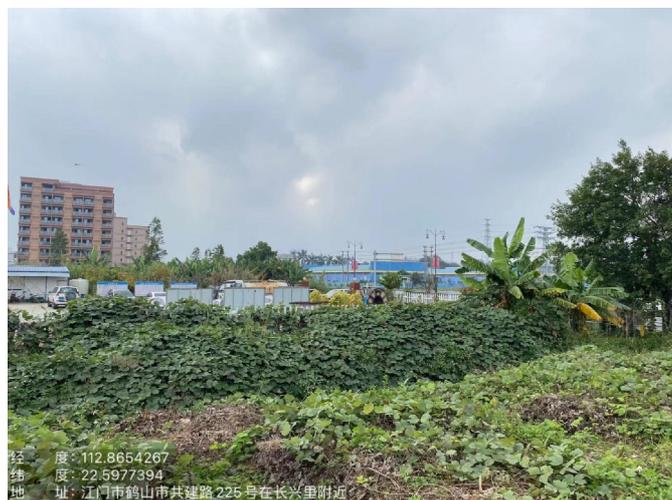
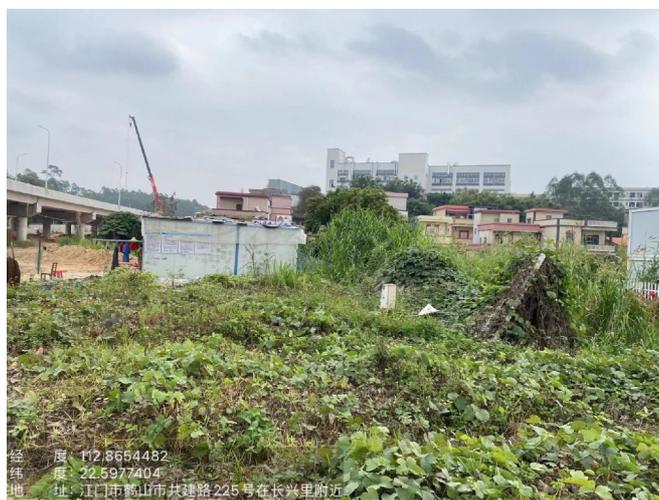
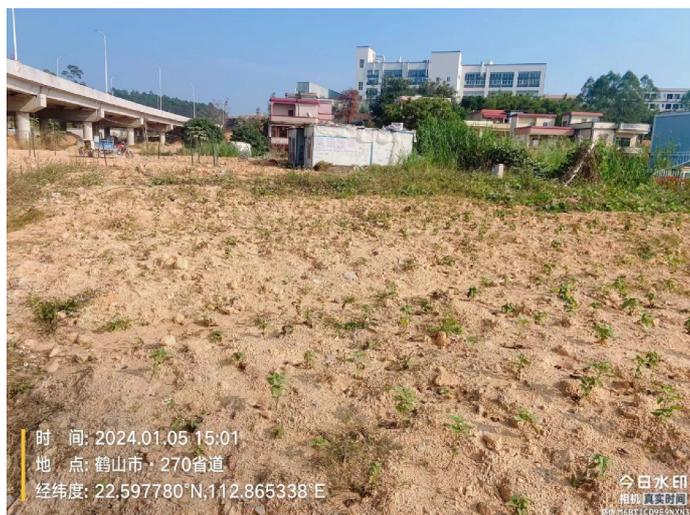
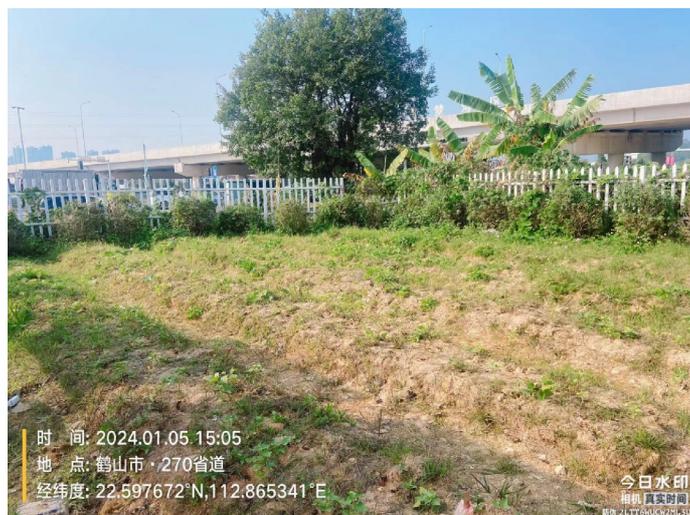
复垦后现场情况

项目区内原有构筑物已完成清理，硬化地面进行了拆除，实地无永久性建筑，清理后地块较为干净，无明显建筑垃圾。

项目区内地块已完成耕作土覆盖并进行翻耕，地块土壤较松散，透气性好。

项目区内地块已完成有机肥施撒，地块土壤肥力有所提高。

项目内已种植种植番薯，种植密度为每亩 5000 株，生长状况良好。

本项目的复垦工程遵循了因地制宜原则，充分考虑项目区区位、种植习惯、社会需求等因素，对受损毁土地进行复垦，恢复地表生态植被，提高土壤肥力和保持水土的作用，同时项目单位后续应及时清理项目区排水沟的淤泥，加强对项目区的日常管护，避免项目区因管护不当造成水土流失，确保植被可以正常生长。

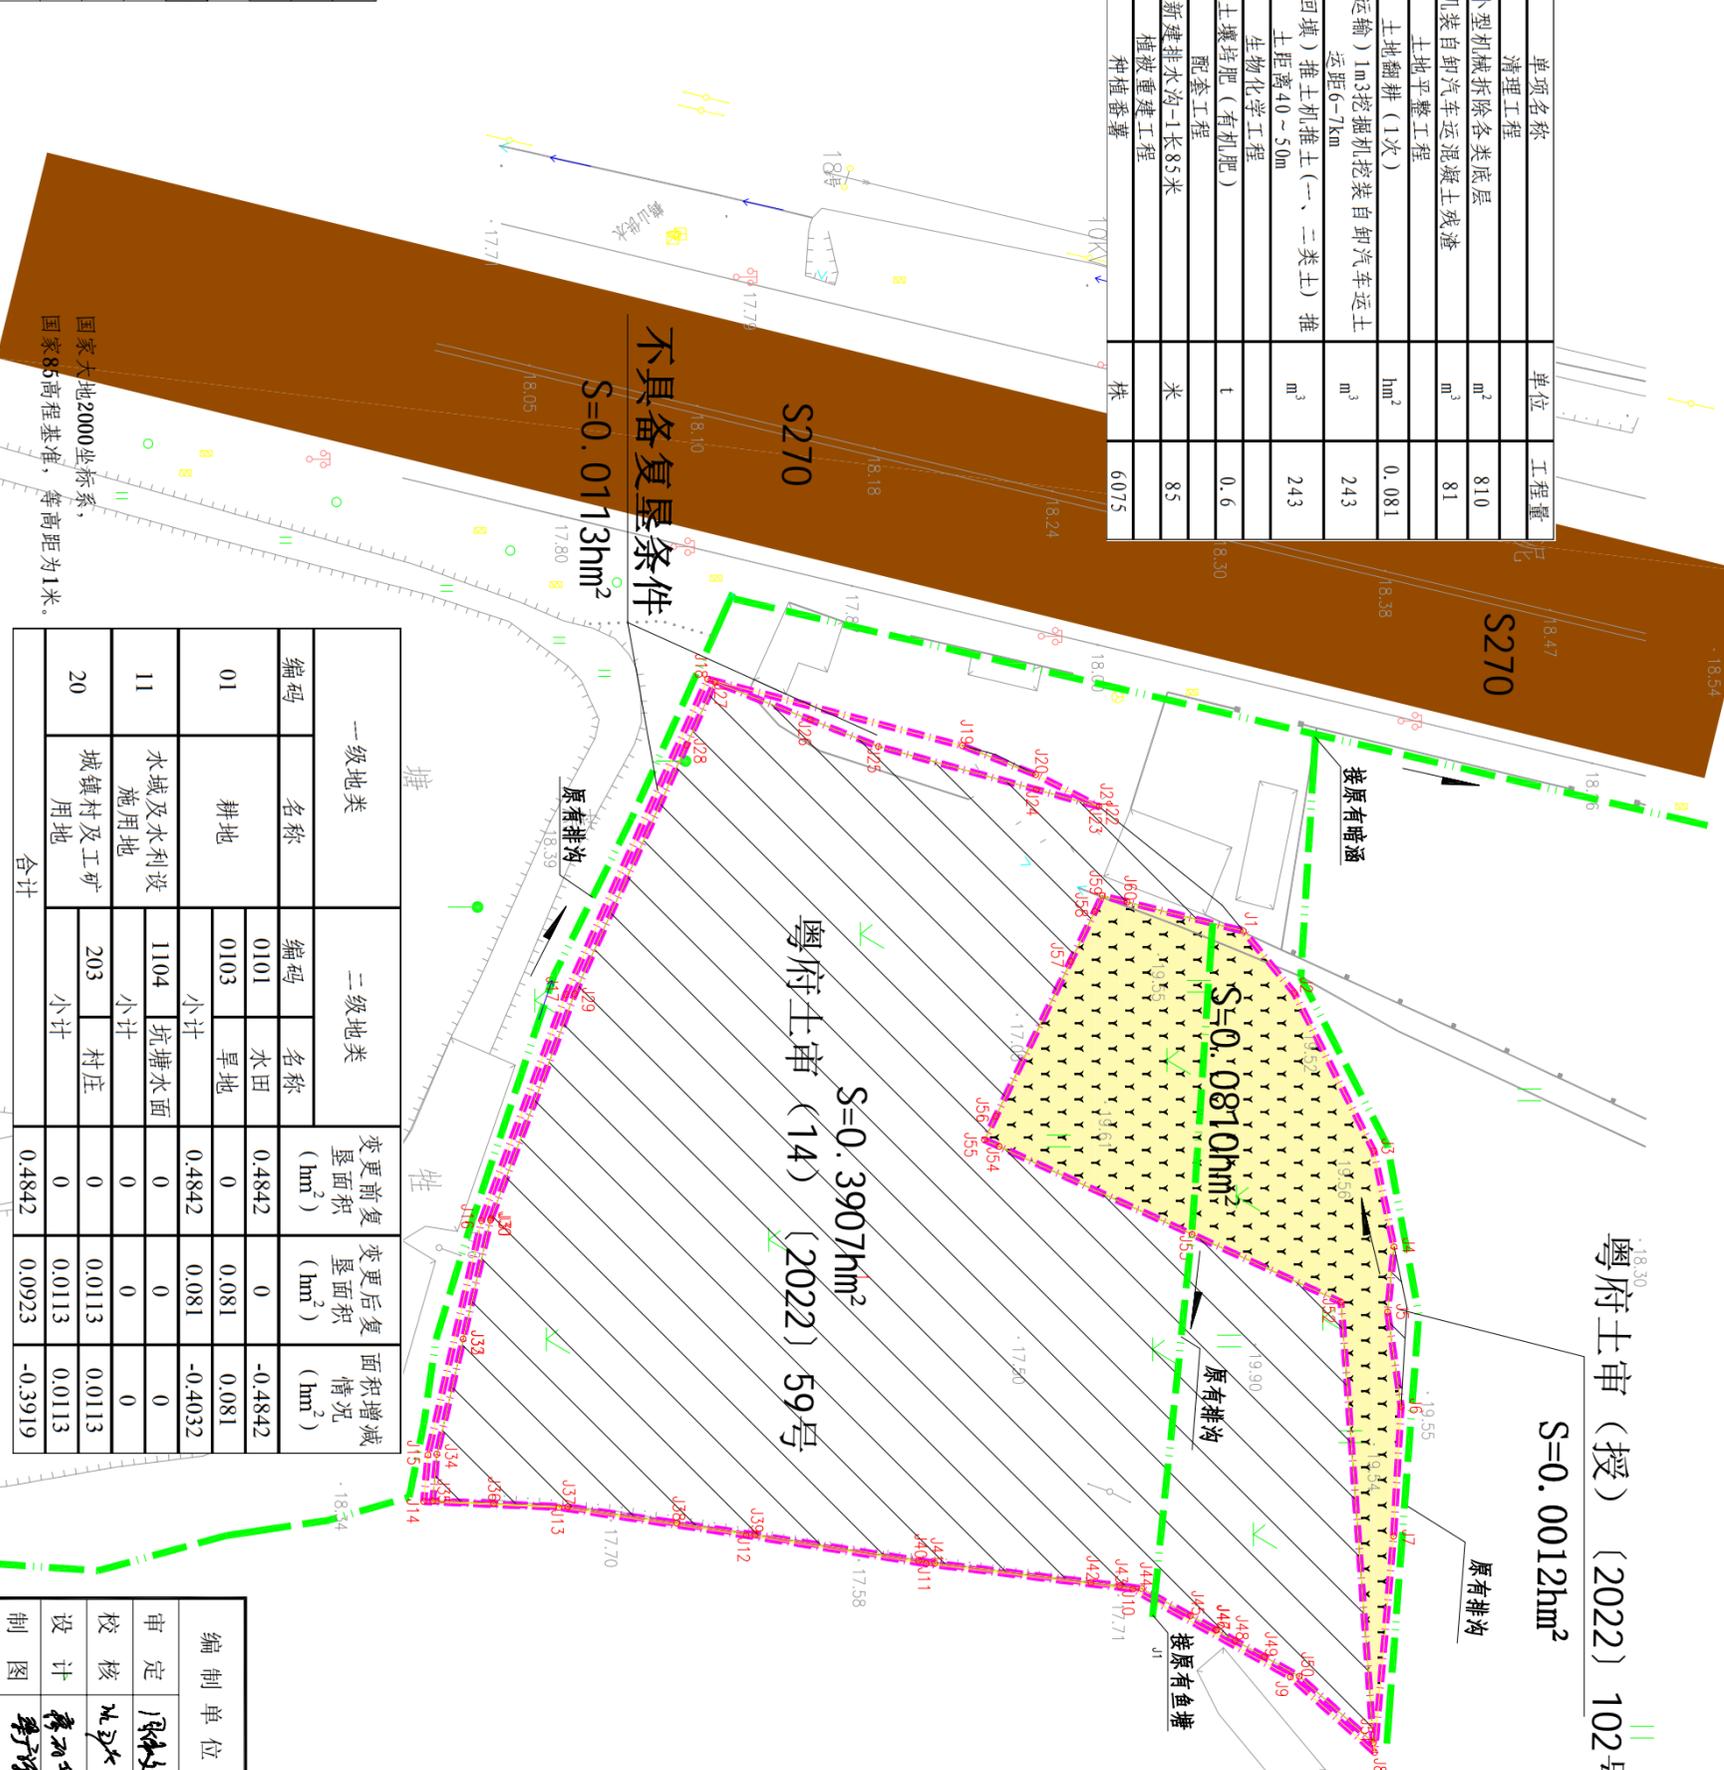
泮坑村临时用地土地复垦项目竣工图

序号	单项名称	单位	工程量
(一)	清理工程		
1	小型机械拆除各类底层	m ²	810
2	挖掘机装自卸汽车运混凝土残渣	m ³	81
(二)	土地平整工程		
1	土地翻耕（1次）	hm ²	0.081
2	（耕作层回填运输）1m ³ 挖掘机挖装自卸汽车运土运距0~7km	m ³	243
3	（耕作层土方回填）推土机推土（一、二类土）推土距离40~50m	m ³	243
(三)	生物化学工程		
1	土壤培肥（有机肥）	t	0.6
(四)	配套工程		
1	新建排水沟-1长85米	米	85
(五)	植被重建工程		
1	种植番薯	株	6075

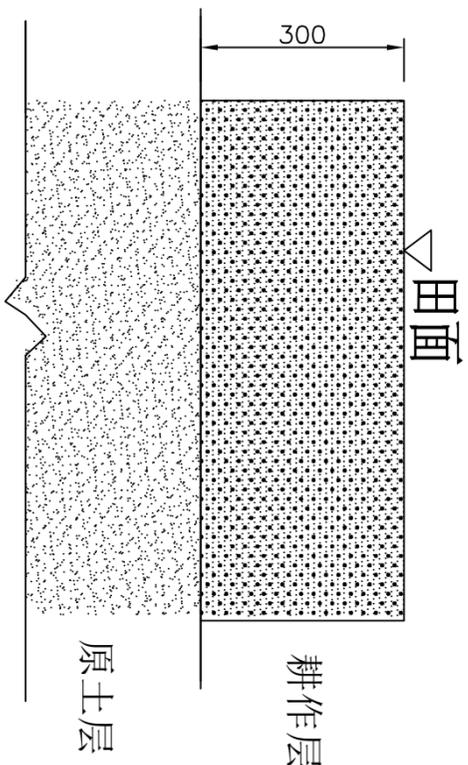
复垦后示意图1: 20

地块复垦时将通过清理工程，对被压占的土层进行清理，由于清理后表层土会混入少量建筑废料，需要清理掉这些含杂质的土壤，为保证回填土壤沉实后，田面高程满足设计要求，田面回填高程上预留 5cm 或 20%厚度的虚高，对于复垦方向为耕地的地块需要耕作层回填 30cm。耕作层回填量为 243m³，根据（江门华地土地环境信息工程有限公司）编制《省道 S270 线鹤城至杜阮段扩建工程（鹤城小官田村至共和宝丰新城段）泮坑村临时用地土地复垦方案报告书》，耕作层土来源于项目建设前剥离储存的耕作土，耕作层储存量为 968.4m³，可以满足项目覆土需求。为了防止耕作土受到污染，耕作层回覆前先

在临时建筑物、构筑物施工建设时，已对复垦区进行过夯实，因而清除压占地块的回填土后，需对压占的土地进行翻耕 30cm，耕作层回填后再翻耕一次，保证植物能有适宜的土壤生长环境。共需进行两次翻耕，面积为 0.0810hm²。

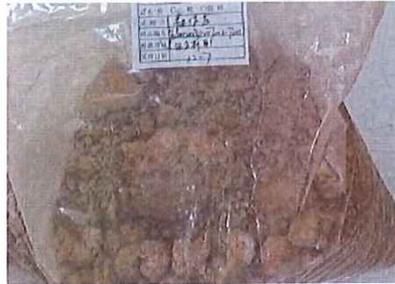
五、样品照片:

检测类别	样品名称/编号	检测项目	送样时间	分析时间	样品性状
土壤	耕作层土壤 JDCY-01	pH值、有机质、土壤质地、铅、汞、砷、镉、铬、镍、锌、铜、土壤容重、六六六*、滴滴涕*、苯并芘*	2023.12.07	2023.12.07 ~ 2023.12.19	棕色、无味、少根系
接样人员	陈洪		分析人员	容冠伟、李子宁、李晓华、梁浩林
